# Un centre sportif pare-avalanche

Le futur centre sportif de Val-d'Isère – et centre de presse des championnats du monde de ski de 2009 – est paré contre les avalanches. Le bâtiment peut en effet résister à une surcharge dynamique accidentelle de 2 t/m<sup>2</sup>.

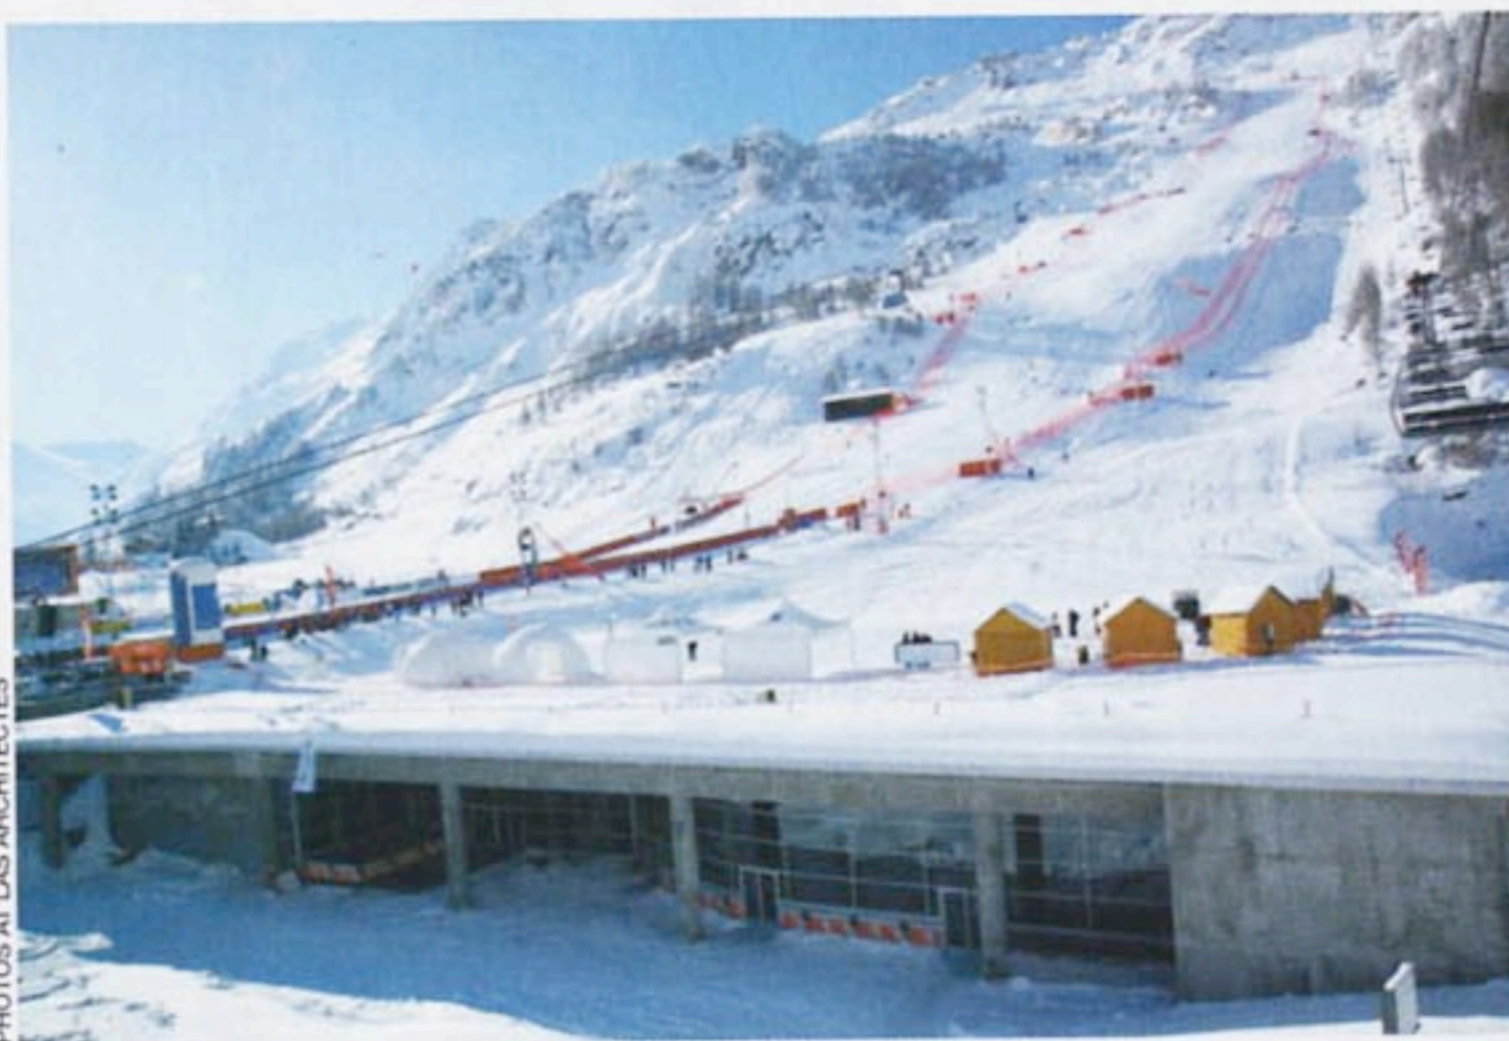
L'implantation du centre sportif (piscine, salles multisports, de musculation...) au pied de la piste de descente de La Face de Belvedere – et couloir d'avalanches potentiel – a justifié de renforcer les vitrages de l'unique mur-rideau.

Soumise à ces mêmes contraintes, la façade vitrée, mur-rideau à ossature-bois, se compose de raidisseurs de section 11x58 cm et 6,75 m et 7,8 m de hauteur en bois lamellé-collé sur lesquels sont fixés mécaniquement des profils

en aluminium laqué, supports du vitrage. Ces épines reprennent la poussée de la neige accumulée en façade ou la pression/dépression créée par le passage de l'avalanche. Les portes sont équipées de targettes en acier – en place lors des périodes de forts risques – qui évitent tout arrachement. « La façade vitrée – vitrage sur profil spécifique aluminium Raico – de grande rigidité et de peu de déformation assure la cohérence de la réponse aux contraintes en pression et dépression qui dépassent les normes cycloniques », conclut Gilles Arlot, gérant de l'entreprise Steelglass à Beynost (Ain). PIERRE DELOHEN ■

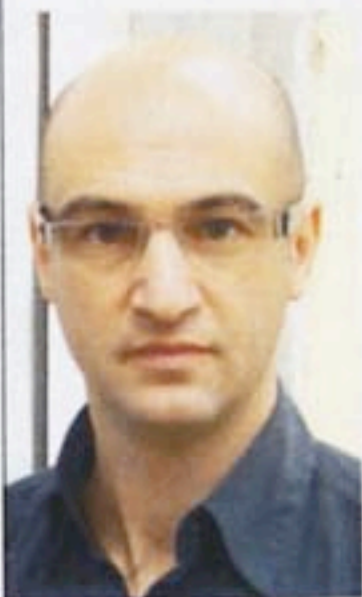
« Nous avons retenu deux types de composition de vitrage à 500 kg/m<sup>2</sup> et 1200 kg/m<sup>2</sup> en fonction du cône de poussée. Un logiciel spécifique Vitrage Décision a permis les calculs de dimensionnement des épaisseurs et leur vérification lors des usinages. L'entreprise de façade Steelglass a retenu le transformateur IVB pour ses qualités de façonnage. Un joint poli est façonné sur les quatre faces. Les quatre volumes vitrés sont ensuite trempés puis assemblés en multifeuilleté avec 10 mm + 10 mm de verre, 16 mm d'air, 8 mm + 8 mm de verre (voire 10 mm + 10 mm parfois), non compris des secrets de fabrication! Cet assemblage en double vitrage peu émissif comprend une valve de décompression: les camions de livraison ont respecté un palier de décompression à Bourg-Saint-Maurice. Enfin, un palonnier ventouse spécialement modifié et adapté à l'altitude a facilité la pose. »
